### IZVJEŠĆE

O utvrđenim oštećenjima na građevini,

Naručitelj : SVEUČILIŠTE JURJA DOBRILE u Puli  
Građevina : ZGRADA U RONJGOVOJ br. 1 (Filozofski fakultet i drugi)  
Lokacija : K.Č. br. \*1179/2 K.O. Pula  
Projektant : Mr.sc. Dino Ružić dig

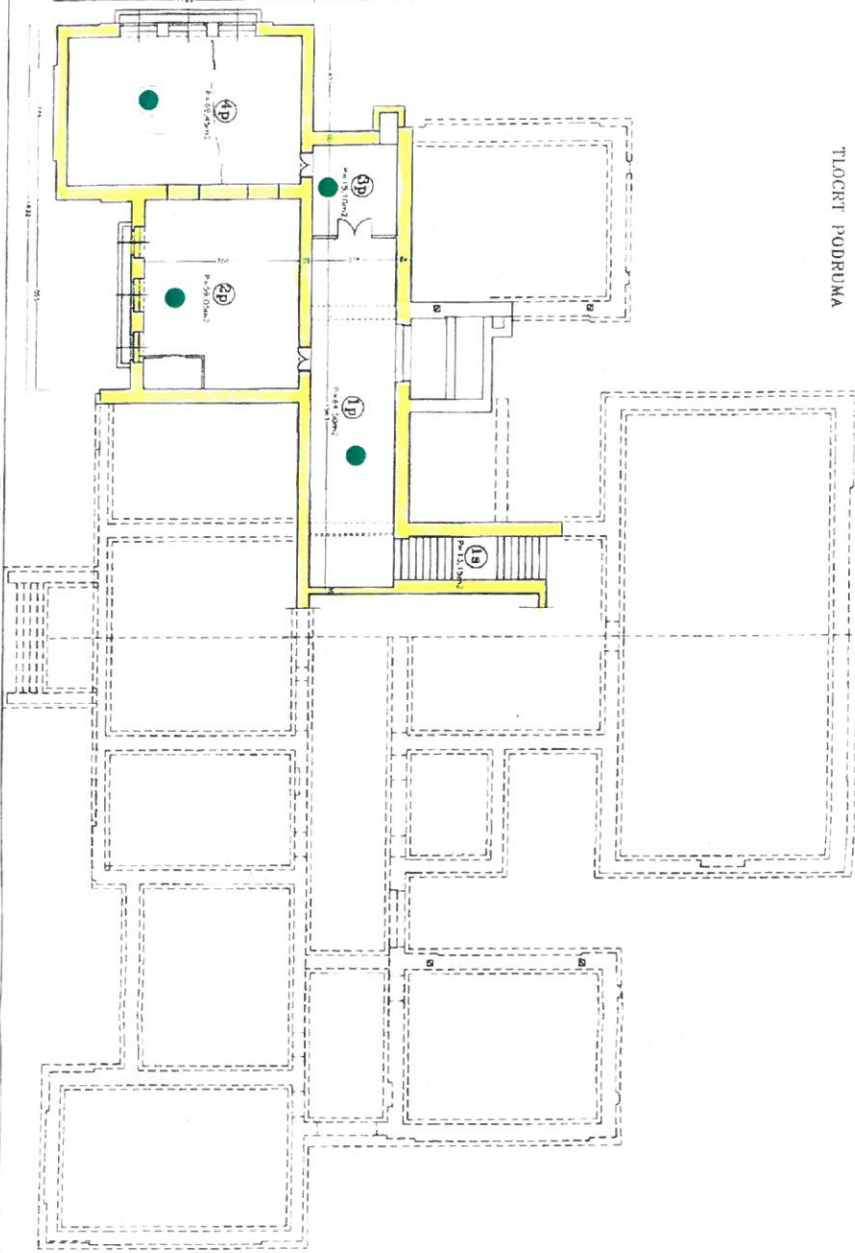
## TŁOČRT PODRUMA

Vizualno pregledani svi podrumski prostori , nema vidljivih oštećenja na žbukama stropova ( manja oštećenja na glet masi na ulazu u podrumске prostore), vidljiva pojava vlage na dijelu podrumskih zidova. Procjena je da neće doći do urušavanja dijela stropova. Ukoliko se u korištenju pojave dodatna oštećenja na stropovima – pravovremeno poduzeti mjere sanacije. Odnosi se na prostore oznake : 1s – 1p – 2p – 3 p – 4.p;

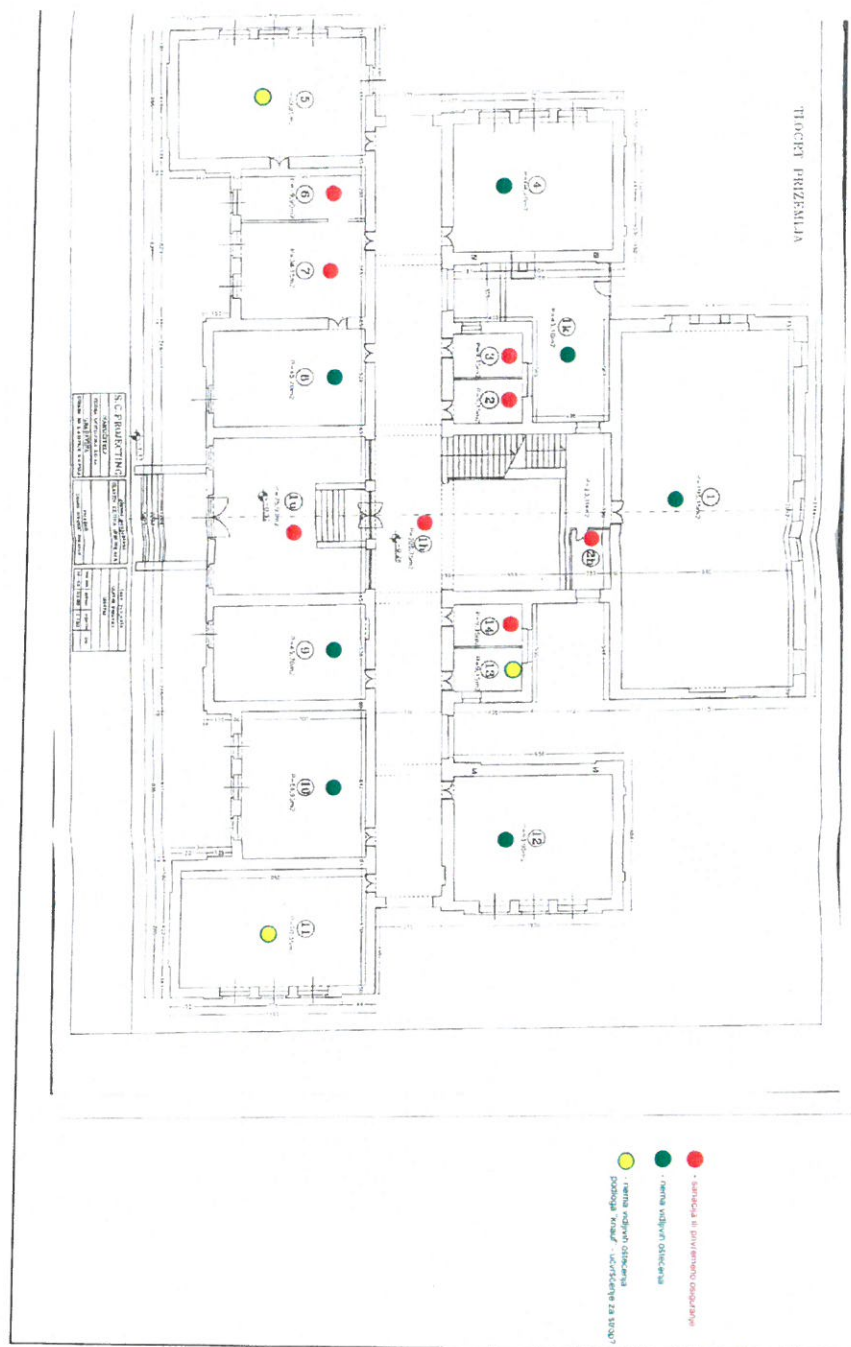
Prostori u prizemlju zgrade – ima tri vrste različitih stropova:

- Zelena oznaka – prostori bez vidljivih oštećenja – mogu se koristiti,
- Crvena oznaka – prostori sa oštećenjima, odnosno potencijalno opasnost od padanja zaštitnog sloja betona i žbuke (kao npr, hodnik oznake 1h)
- Žuta boja (stropovi dijelom zaštićeni knauf oblogom (pretpostavka da su nosivi profili knauf obloge propisno sidreni u stropnu konstrukciju).

Uvjet za sanaciju pristupnog hodnika do prostora koji se mogu koristiti – restauratorski rad. Privremeno se može izvesti zaštita ispod tog hodnika (osiguranja od ev. urušavanja stropa, ujedno zaštita od urušavanja ukrasa)

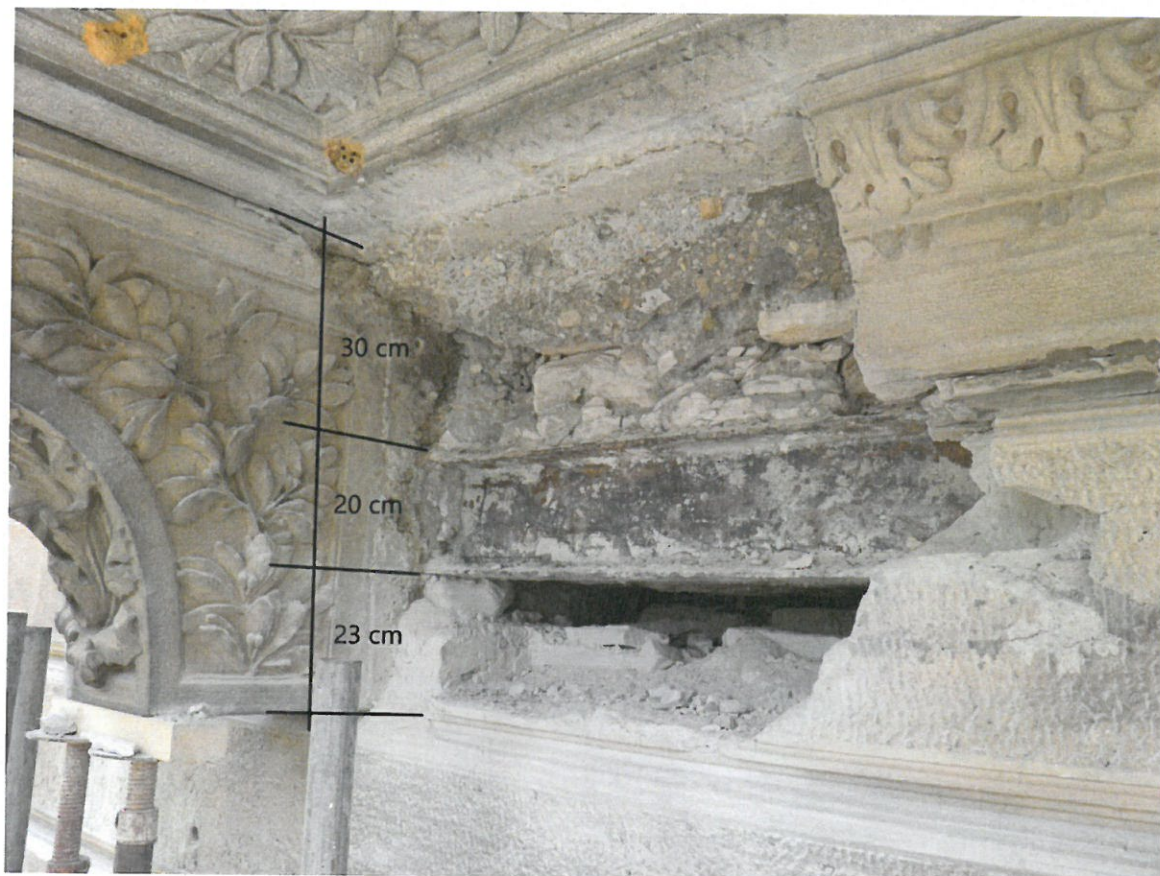
Sl. br. 1. Oštećenje nosive konzole balkona ( kosa pukotina na ivici I profila- prekoračenje gl. vl. napona) – progib moguće urušavanje

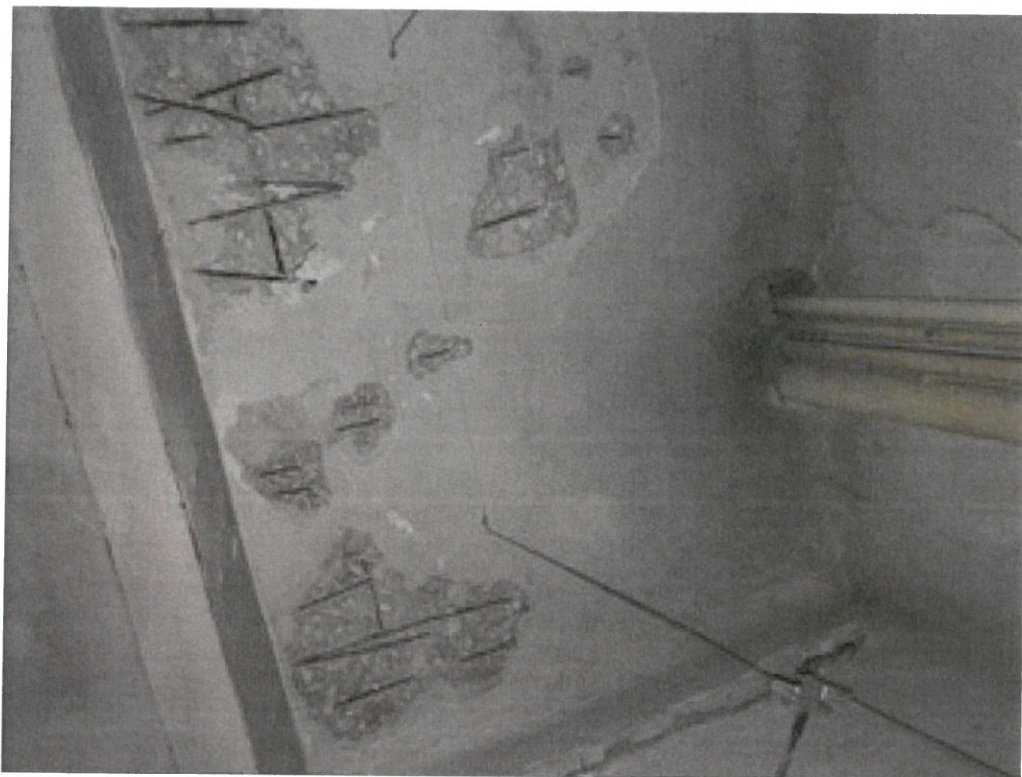
Sl. br. 2 urušavanje zaštitnog sloja betona, komplet sa žbukom ( upitna armatura u a.b. ploči)

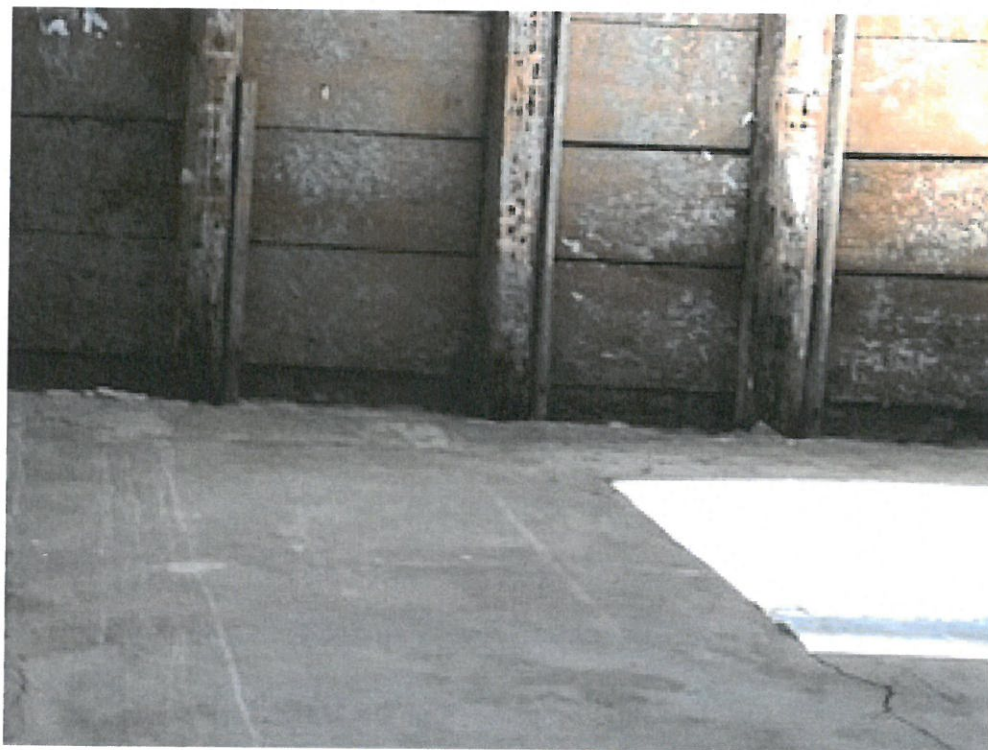
5.4. Za vidljive nosive konstrukcije, nakon otucanje žbuke i skidanja „štuketa“ ( kao npr. drvena krovna konstrukcija iznad prostora 35), utvrđeno je da su nosive drvene grede trule , te je iste potrebno zamijeniti!

Sl.br. 3 Trule drvene krovne grede na ležajevima ( iznad prostora br.35)
