## **PULA, ZGRADA SVEUČILIŠTA, RONJGOVA 1**

**IZVJEŠTAJ O KONZERVATORSKO-RESTAURATORSKOM POKUSNOM SONDIRANJU IZVORNE GRAĐE  
TE BOJANIH I ŽBUKANIH SLOJEVA STROPOVA PROSTORIJA KOJE SE NALAZE U PRIZEMLJU,  
POLUKATU TE PRVOM I PRUGOM KATU ZGRADE**

**Labin, rujan 2021.**

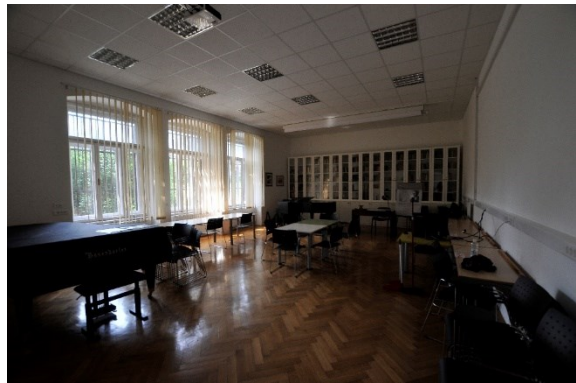
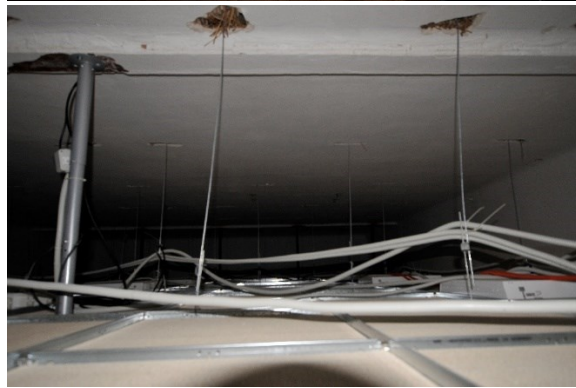
Slike 6. i 7. Pogled na izvorni i spuštenu Armstrong strop prostorije broj 11 koja se nalazi u prizemlju zgrade

Analizom sonde (br. 6) izvedene na stropu **prostorije broj 11** utvrđen je spuštени Armstrong strop s podkonstrukcijom fiksiranom za građu izvornog stropa. Stratigrafskom analizom izvornog stropa utvrđena su dva bojana naliča (bijela i svijetlo siva) koji su nanесeni na finu sivu žbuku. Daljnjom stratigrafskom analizom utvrđena je najvjerojatnije izvorna svijetlosiva žbuka koja je nanесena na građu od pletene trstike koja je pričvršćena za drvene grede.

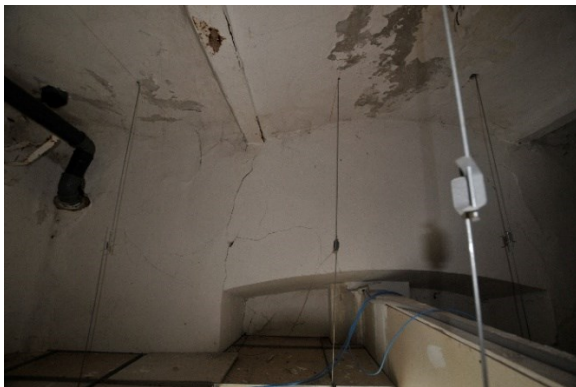
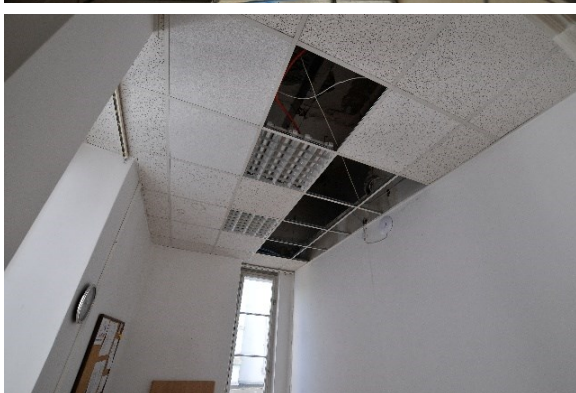
Slike 8. i 9. Pogled na izvorni i spuštenu Armstrong strop prostorije broj 16b koja se nalazi na prvom katu zgrade

Stratigrafskom analizom sonde (br. 13 i 14) izvedene na stropu **prostorije broj 16b** utvrđen je spuštени Armstrong strop s podkonstrukcijom fiksiranom za građu izvornog stropa. Daljnjom stratigrafskom analizom sonde (br. 13) izvedene na spoju prostorija broj 15 i 16b utvrđen je djelomično urušen naknadno zidan sjeverni zid prostorije broj 16b na kojem su utvrđени svijetlosivi i bijeli bojani naliči nanесeni na finu sivu i grubu svijetlo sivu žbuku koje su nanесene na građu od pune opeke. Daljnjom stratigrafskom analizom stropa utvrđena su dva bijela i svijetlosivi bojani nalič koji su najvjerojatnije nanесeni na izvorni svijetlosivi bojani nalič i finu sivu žbuku s komadićima vapna koja se nalazi na građi od armiranog betona. Analizom sonde broj 14 utvrđena je izvorna građa stropa koja se sastoji od čelične grede koja dijeli pruski svod (južna strana) zidan opekом i armirani beton (sjeverna strana).

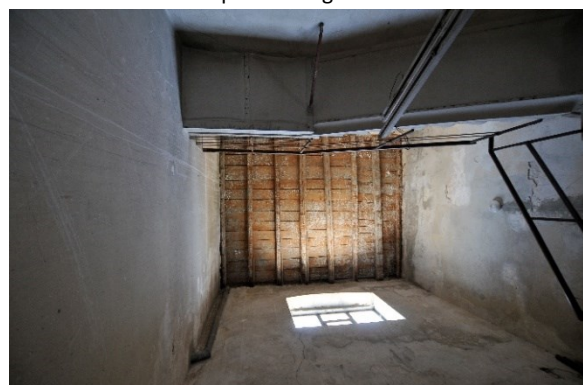
Slika 22. Pogled na strop prostorije broj 36 nakon rušenja stropa

Otvaranje sonde u **prostorije broj 36** nije izvedeno jer je strop zbog svojeg lošeg stanja srušen te su ostale sačuvane samo drvene grede za koje su nekada bile pričvršćene drvene letvice i žbuka.

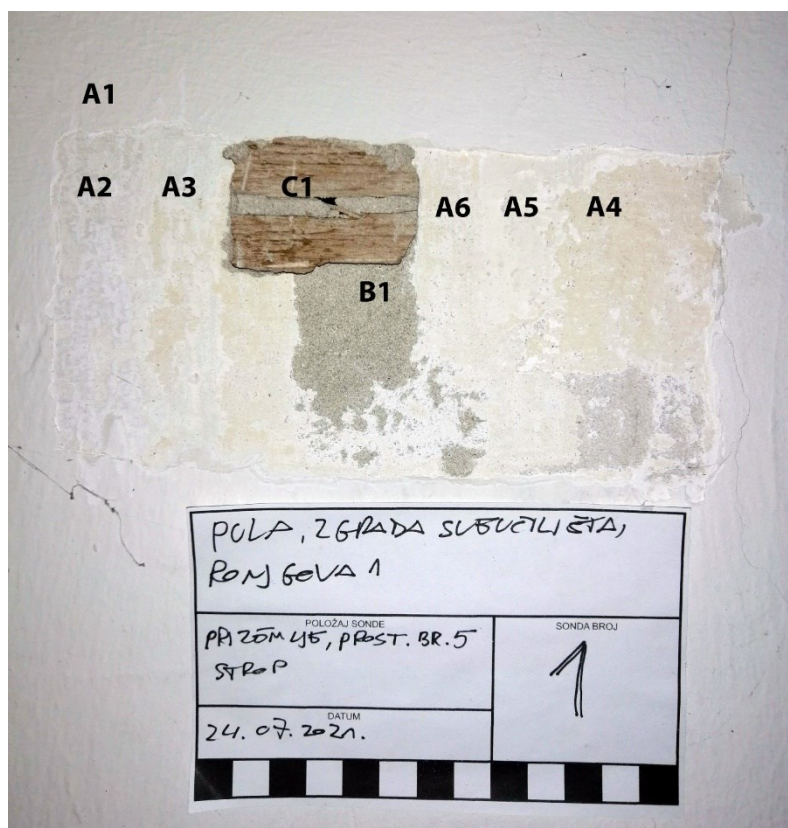
| SONDA 1 | PRIZEMLJE, PROST. BR. 5 | STROP |

Sonda je izvedena na sjeveroistočnom dijelu stropa prostorije broj 5 koja se nalazi u prizemlju zgrade. Stratigrafskom analizom sonde utvrđeno je više recentnih naliča (tri sloja bijele, krem bijela i prljavo bijela) i najvjerojatnije izvorni prljavo bijeli nalič nanesen na finu sivu žbuku koja je nanesena na građu od drvenih letvica.

Stratigrafskom analizom sonde (br. 1) izvedene na stropu **prostorije broj 5** utvrđeno više recentnih bojanih naliča (3 sloja bijele, krem bijela i prljavo bijela) i najvjerojatnije izvorni prljavo bijeli bojani nalič nanesen na finu sivu žbuku koja je nanescena na građu od drvenih letvica.

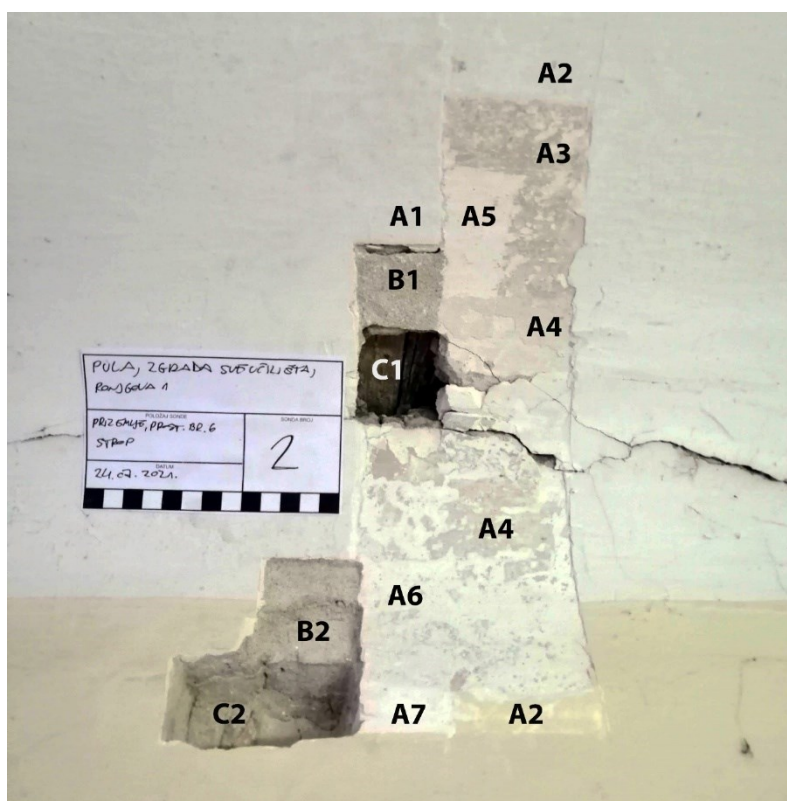
| SONDA 2 | PRIZEMLJE, PROST. BR. 6 | STROP |

Sonda je izvedena na sjevernom središnjem dijelu stropa na spoju sa sjevernim zidom prostorije broj 6 koja se nalazi u prizemlju zgrade. Stratigrafskom analizom sonde utvrđeno je više recentnih naliča (dva sloja prljavo bijele, siva, svijetlosiva i krem bijela) koji su naneseni na finu sivu žbuku koji se nalaze na izvornoj građi koja se sastoji od drvenih letvica. Na spoju zida i stropa utvrđeni su prljavo bijeli i bijeli nalič koji se najvjerojatnije nalaze na izvornoj finoj svijetlosivoj žbuci koja se nalazi na kamenoj građi zida.

Stratigrafskom analizom sonde (br. 2) izvedene na stropu **prostorije broj 6** utvrđeno više recentnih bojanih naliča (dvije prljavo bijele, siva, svijetlosiva i krem bijela) koji su nanesceni na finu sivu žbuku koji se nalaze na izvornoj građi koja se sastoji od drvenih letvica. Na spoju zida i stropa utvrđeni su prljavo bijeli i bijeli bojani nalič koji se najvjerojatnije nalaze na izvornoj finoj svijetlosivoj žbuci koja se nalazi na kamenoj građi zida.

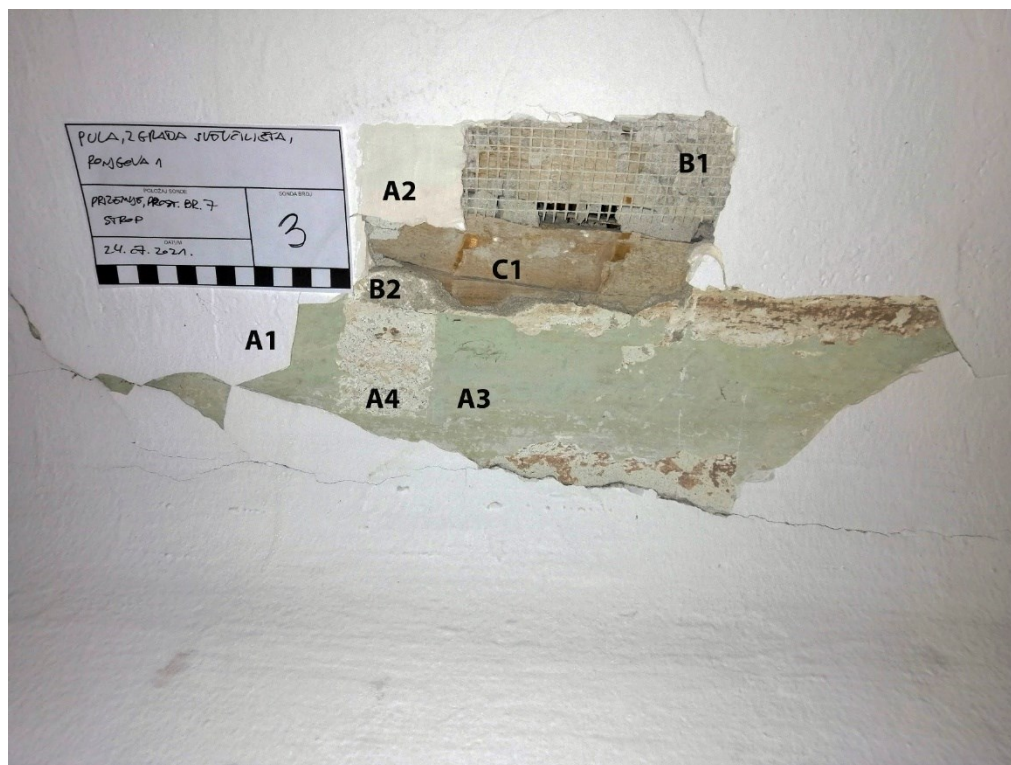
| SONDA 3 | PRIZEMLJE, PROST. BR. 7 | STROP |

Sonda je izvedena na spoju stropa i istočnog zida iznad vrata prostorije broj 7 koja se nalazi u prizemlju zgrade. Stratigrafskom analizom sonde utvrđeno je više recentnih naliča (bijela i svijetlosiva) koji su nanесeni na finu svijetlosivu žbuku s PVC mrežicom koja je nanесena na izvornu građu koja se sastoji od drvenih letvica. Na spoju zida i stropa utvrđeni su svijetli maslinasto zeleni i svijetlosivi nalič koji se najvjerojatnije nalaze na izvornoj finoj sivoj žbuci.

Stratigrafskom analizom sonde (br. 3) izvedene na stropu **prostorije broj 7** utvrđeno je više recentnih bojanih naliča (bijela i svijetlo siva) koji su nanesceni na finu svijetlosivu žbuku s PVC mrežicom koja je nanescena na izvornu građu koja se sastoji od drvenih letvica. Na spoju zida i stropa utvrđeni su svijetli maslinasto zeleni i svijetlo sivi bojani naliči koji se najvjerojatnije nalaze na izvornoj finoj sivoj žbuci.

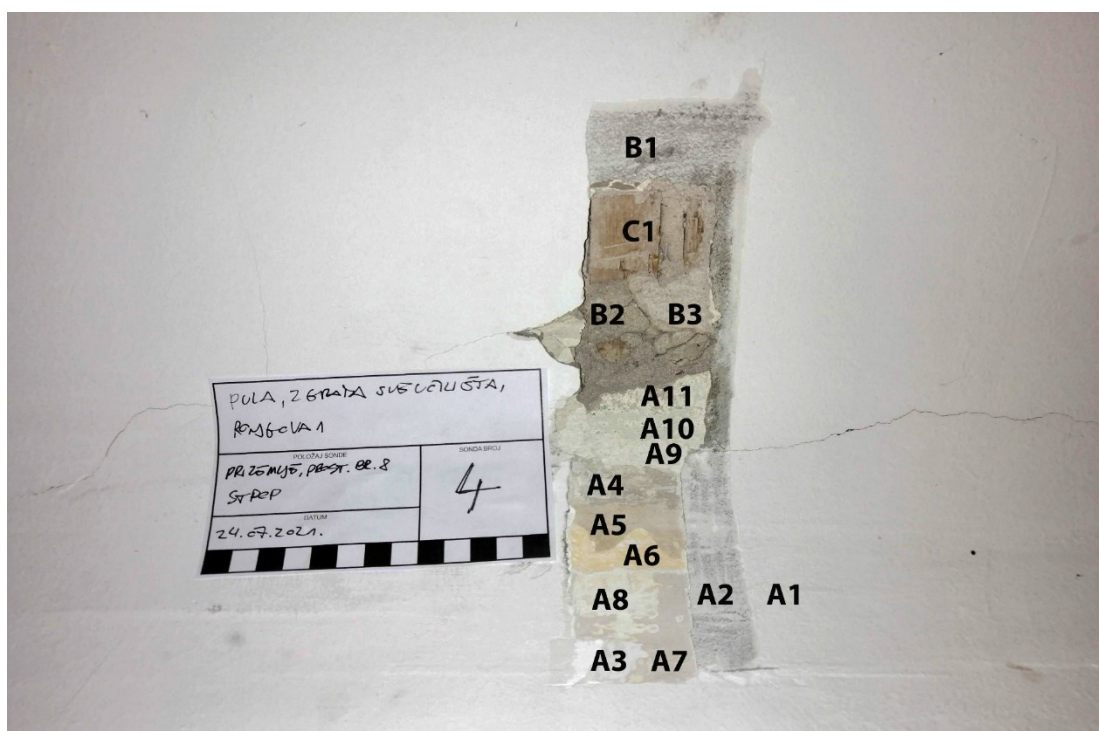
| SONDA 4 | PRIZEMLJE, PROST. BR. 8 | STROP |

Sonda je izvedena na spoju stropa i zapadnog zida iznad vrata prostorije broj 8 koja se nalazi u prizemlju zgrade. Stratigrafskom analizom sonde utvrđena su dva recentna naliča (bijela i svijetlosiva) koji su nanoseni na finu sivu žbuku. Daljnjom stratigrafskom analizom na spoju zida i stropa utvrđeno je više bojanih naliča (bijela, smeđa, svijetlosmeđa, oker, svijetlosmeđa, dva sloja svijetlo sive, svjetla maslinasto zelena i bijeli oker) koji se nalaze nanoseni na finu sivu žbuku koja je nanosena najvjerojatnije na izvornu finu svijetlosivu žbuku koja je nalazi nanosena na građu od drvenih letvica.

Stratigrafskom analizom sonde (br. 4) izvedene na stropu **prostorije broj 8** utvrđeno više recentnih bojanih naliča (bijela i svijetlosiva) koji su nanesceni na finu sivu žbuku. Daljnjom

stratigrafskom analizom na spoju zida i stropa utvrđeno je više bojanih naliča (bijela, smeđa, svijetlosmeđa, oker, svijetlosmeđa, dva sloja svijetlo sive, svjetla maslinasto zelena i bijeli oker) koji se nalaze nanесeni na finu sivu žbuku. Daljnjom stratigrafskom analizom utvrđena je najvjerojatnije izvorna fina svijetlosiva žbuka koja je nalazi nanесena na građu od drvenih letvica.

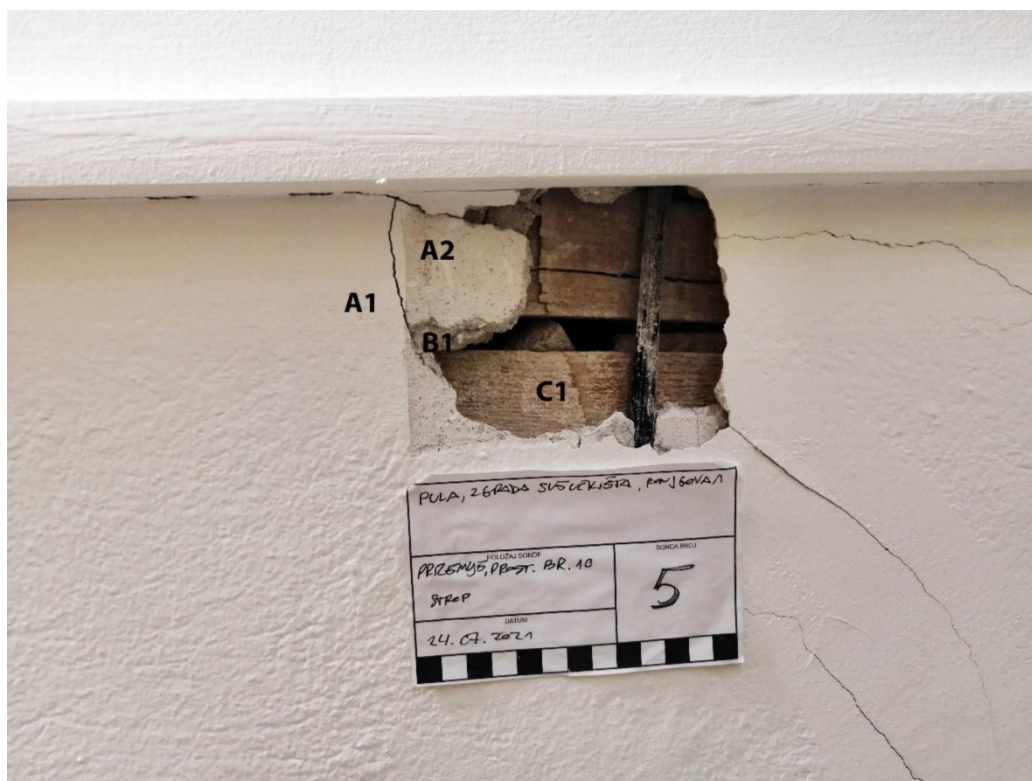
| SONDA 5 | PRIZEMLJE, PROST. BR. 10 | STROP |

Sonda je izvedena na sjeveroistočnom dijelu stropa koji se nalazi u prostoriji broj 10 koja se nalazi u prizemlju zgrade. Stratigrafskom analizom sonde utvrđena su dva recentna naliča (bijela i bijeli oker) koji su nanесeni na finu svijetlosivu žbuku u koju je položen recentni električni kabel. Građa stopa sastoji se od drvenih letvica.

Stratigrafskom analizom sonde (br. 5) izvedene na stropu **prostorije broj 10** utvrđena su dva recentna bojana naliča (bijela i bijeli oker) koji su nanесeni na finu svijetlosivu žbuku u koju je položen recentni električni kabel. Građa stropa sastoji se od najvjerojatnije izvornih drvenih letvica.

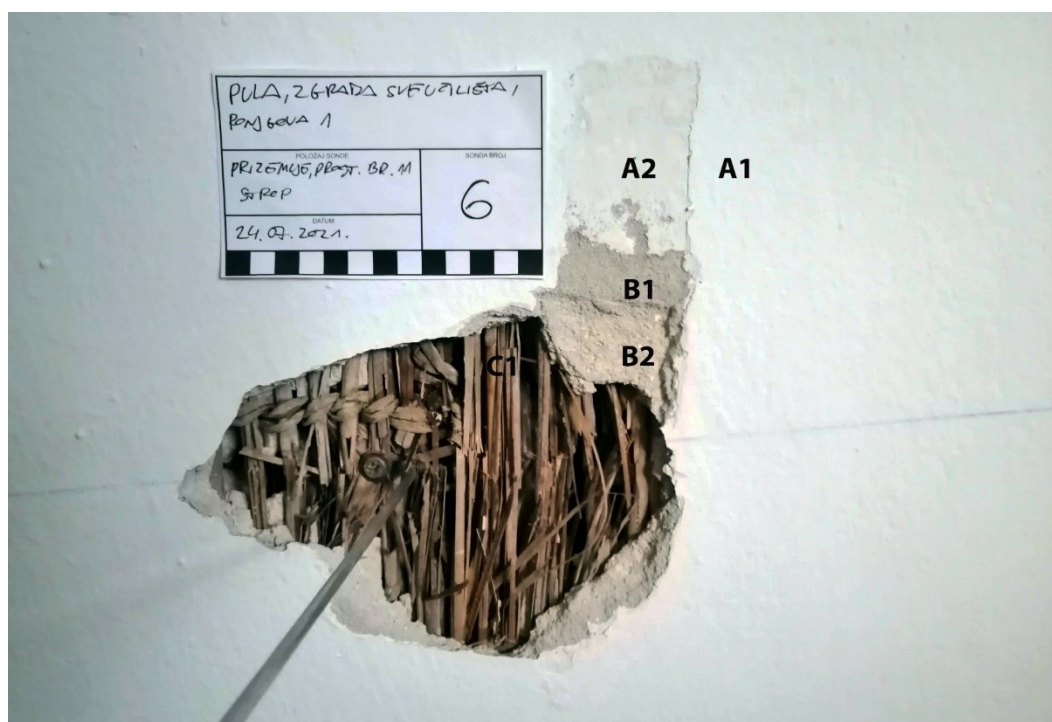
| SONDA 6 | PRIZEMLJE, PROST. BR. 11 | STROP |

Djelomičnim uklanjanjem spušenog Armstrong stropa utvrđen je izvorni strop. Sonda je izvedena na sjeveroistočnom dijelu stropa koji se nalazi u prostoriji broj 11 koja se nalazi u prizemlju zgrade. Stratigrafskom analizom sonde utvrđena su dva bojana naliča (bijela i svijetlosiva) koji su nanесeni na finu sivu žbuku. Daljnjom stratigrafskom analizom utvrđena je najvjerojatnije izvorna svijetlosiva žbuka koja je nanесena na građu od pletene trstike koja je pričvršćena za drvene grede.

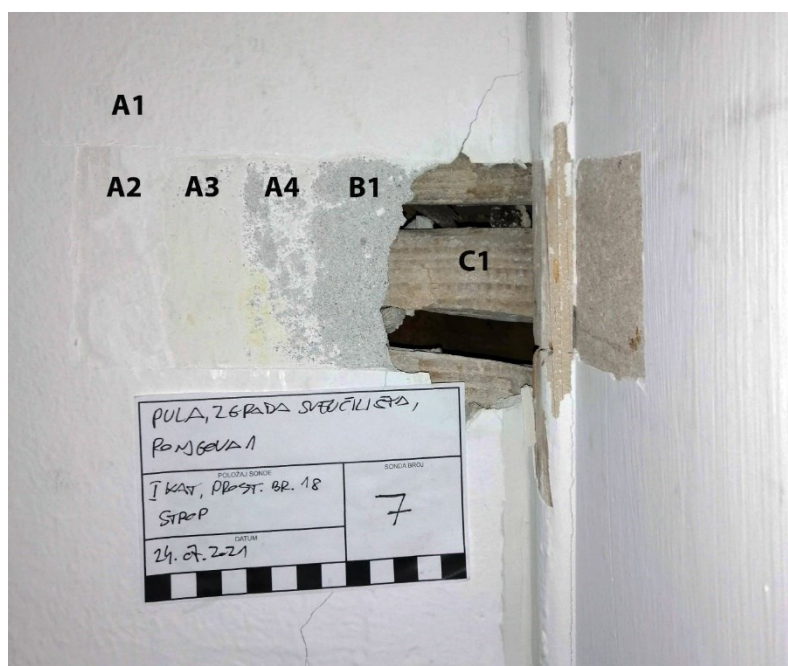
| <b>SONDA 7</b> | <b>1 KAT, PROST. BR. 18</b> | <b>STROP</b> |

Sonda je izvedena na središnjem dijelu stropa prostorije broj 18 koja se nalazi na prvome katu zgrade. Stratigrafskom analizom sonde utvrđeno je više recentnih naliča (dva sloja bijele, svijetlosiva i bijela) koji su nanесeni najvjerojatnije izvornu finu svijetlosivu žbuku koja je nanесena na građu od drvenih letvice.

Stratigrafskom analizom sonde (br. 7) izvedene na stropu **prostorije broj 18** utvrđeno više recentnih bojanih naliča (dva sloja bijele, svijetlosiva i bijela) koji su nanесeni najvjerojatnije na izvornu finu svijetlosivu žbuku koja se nalazi na građu od drvenih letvica.

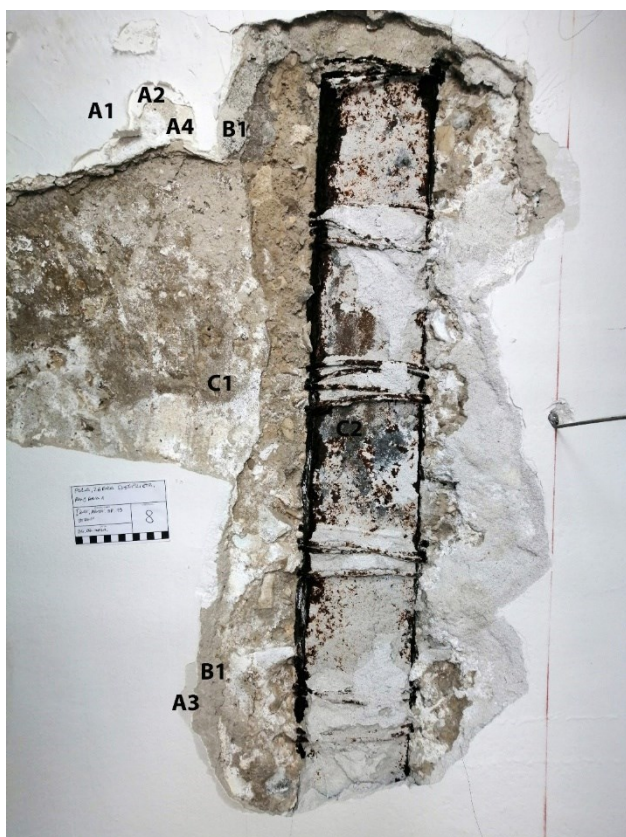
| SONDA 8 | 1 KAT, PROST. BR. 19 | STROP |

Djelomičnim uklanjanjem spušenog Armstrong stropa utvrđen je oštećeni izvorni strop. Sonda je izvedena na sjeveroistočnom dijelu stropa prostorije broj 19 koja se nalazi na prvome katu zgrade. Stratigrafskom analizom sonde utvrđeno je više recentnih naliča (dva sloja bijele, svijetlo siva) koji su nanесeni najvjerojatnije na izvorni bijeli nalič i finu sivu žbuku koja je nanесena na građu od armiranog betona i čelične grede.

Stratigrafskom analizom sonde (br. 8) izvedene na stropu **prostorije broj 19** utvrđeno više recentnih bojanih naliča (dva sloja bijele, svijetlosiva) koji su nanесeni najvjerojatnije na izvorni bijeli bojani nalič i finu sivu žbuku koja je nanесena na građu od armiranog betona i čeličnih greda.

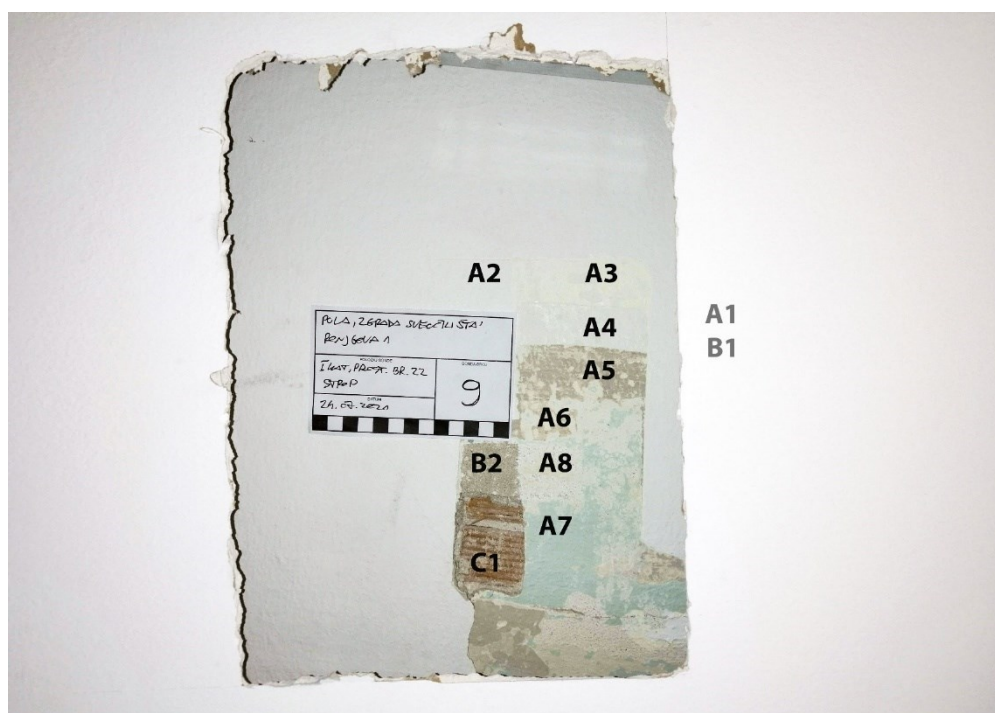
| SONDA 9 | 1 KAT, PROST. BR. 22 | STROP |

Djelomičnim uklanjanjem spušenog stropa od gips kartonskih ploča bojanih u bijelo utvrđen je izvorni strop. Sonda je izvedena na sjeveroistočnom dijelu stropa prostorije broj 22 koja se nalazi na prvome katu zgrade. Stratigrafskom analizom sonde utvrđeno je više recentnih naliča (dva sloja bijele, smeđa, svijetlosmeđa i tirkizna zelena) koji su nanесeni najvjerojatnije na izvorni svijetlosivi nalič i finu sivu žbuku koja je nanесena na građu od drvenih letvica.

Stratigrafskom analizom sonde (br. 9) izvedene na stropu **prostorije broj 22** utvrđen je spuštenu strop izveden uz pomoć gips kartonskih ploča bojanih u bijelo čijim je uklanjanjem utvrđena podkonstrukcija fiksirana za građu izvornog stropa. Daljnjom stratigrafskom analizom utvrđeno je više recentnih naliča (dva sloja bijele, smeđa, svijetlosmeđa i tirkizna zelena) koji su nanесeni najvjerojatnije na izvorni svijetlosivi bojani nalič i finu sivu žbuku koja je nanесena na građu od drvenih letvica.

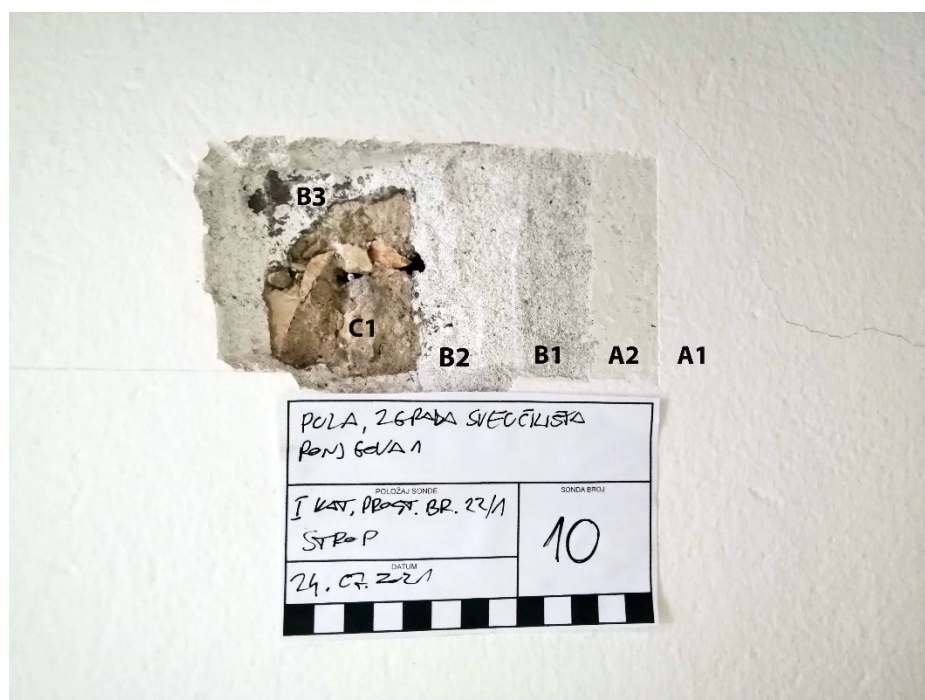
| SONDA 10 | 1 KAT, PROST. BR. 22/1 | STROP |

Djelomičnim uklanjanjem spušenog Armstrong stropa utvrđen je oštećeni izvorni strop. Sonda je izvedena na sjeveroistočnom dijelu stropa prostorije broj 22/1 koja se nalazi na prvome katu zgrade. Stratigrafskom analizom sonde utvrđena su dva recentna naliča (bijela i svijetlo siva) koji su nanесeni na finu sivu žbuku. Daljnjom stratigrafskom analizom utvrđena je fina svijetlosiva žbuka nanесena na grubu sivu žbuku (špric) koja je nalazi na građi od armiranog betona.

Stratigrafskom analizom sonde (br. 10) izvedene na stropu **prostorije broj 22/1** utvrđen je spuštenu Armstrong strop s podkonstrukcijom fiksiranom za građu izvornog stropa. Daljnjom stratigrafskom analizom sonde utvrđena su dva recentna bojana naliča (bijela i svijetlosiva) koji su nanесeni na finu sivu žbuku ispod koje je daljnjom analizom utvrđena fina svijetlosiva žbuka nanесena na grubu sivu žbuku (špric) koja je nalazi na izvornoj građi od armiranog betona.

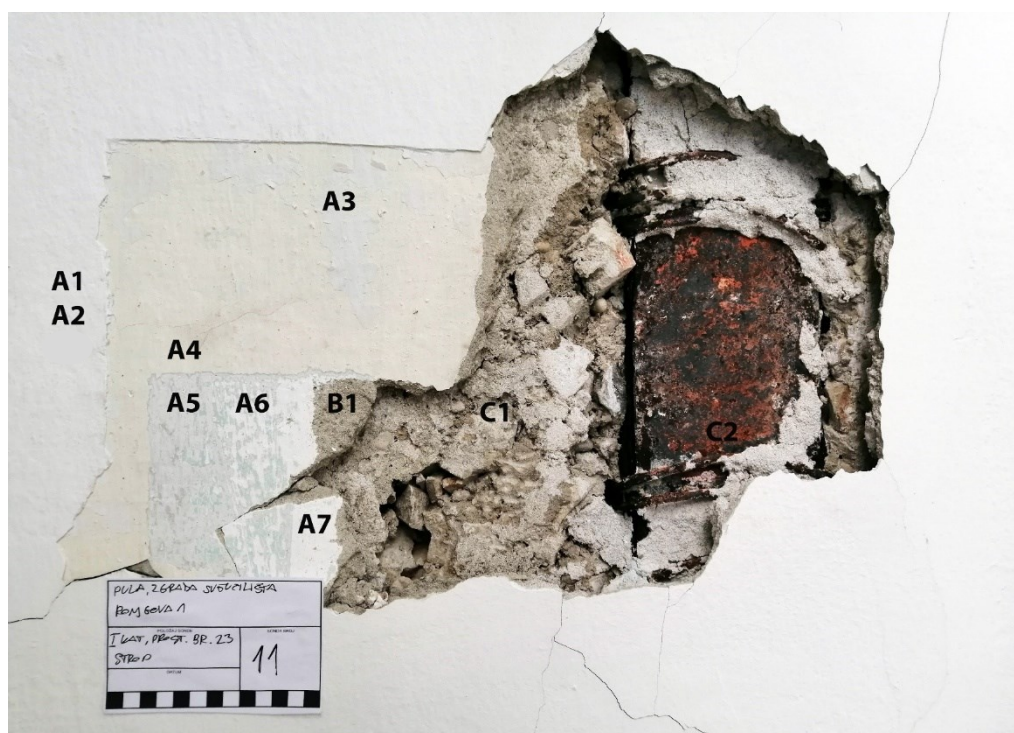
| SONDA 11 | 1 KAT, PROST. BR. 23 | STROP |

Djelomičnim uklanjanjem spušenog Armstrong stropa utvrđen je oštećeni izvorni strop. Sonda je izvedena na sjeverozapadnom dijelu stropa prostorije broj 23 koja se nalazi na prvome katu zgrade. Stratigrafskom analizom sonde utvrđeno je više recentnih naliča (dva sloja bijela, svijetlosiva, krem bijela, svijetlosiva i siva) koji su najvjerojatnije nanесeni na izvorni bijeli nalič i finu sivu žbuku koja je nalazi na građi od armiranog betona i čelične grede.

Stratigrafskom analizom sonde (br. 11) izvedene na stropu **prostorije broj 23** utvrđen je spuštenu Armstrong strop s podkonstrukcijom fiksiranom za građu izvornog stropa. Daljnjom stratigrafskom analizom sonde utvrđeno je više recentnih bojanih naliča (dva sloja bijele, svijetlosiva, krem bijela, svijetlosiva i siva) koji su najvjerojatnije nanесeni na izvorni bijeli bojani nalič i finu sivu žbuku koja je nalazi na građi od armiranog betona i čeličnih greda.

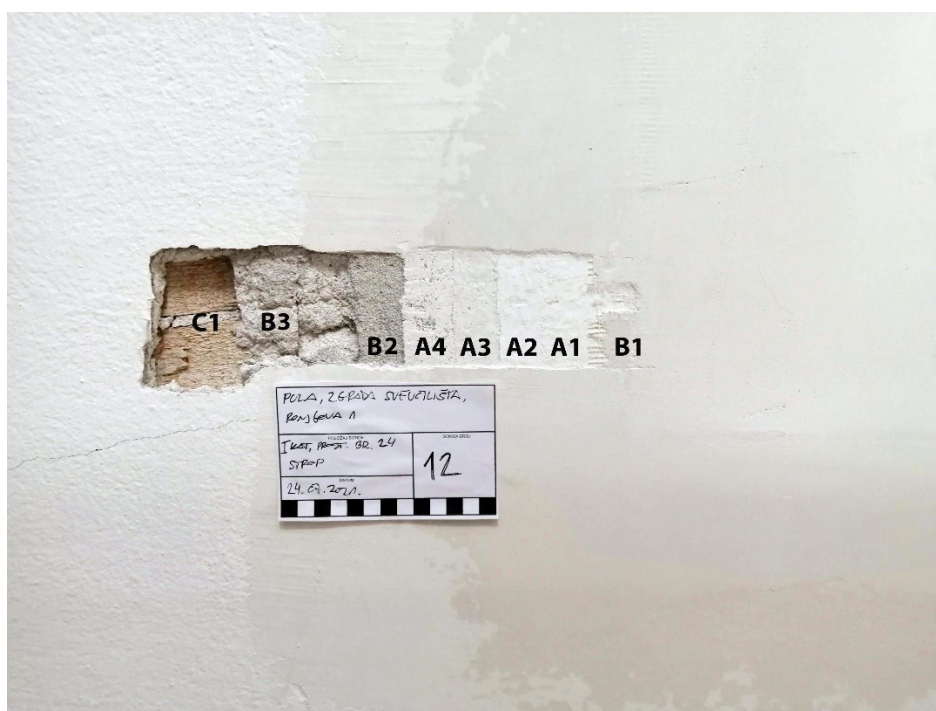
| <b>SONDA 12</b> | <b>1 KAT, PROST. BR. 24</b> | <b>STROP</b> |

Sonda je izvedena na sjevernom središnjem dijelu stropa prostorije broj 24 koja se nalazi na prvome katu zgrade. Stratigrafskom analizom sonde utvrđen je recentni sloj gipsa armiranog mrežicom. Daljnjom stratigrafskom analizom utvrđeno je više bojanih naliča (dva sloja bijele, svijetlosiva i bijela) koji su nanесeni na finu sivu žbuku i najvjerojatnije na izvornu finu svijetlo sivu žbuku koja se nalazi na građi od drvenih letvica.

Stratigrafskom analizom sonde (br. 12) izvedene na stropu **prostorije broj 24** utvrđen je recentni sloj gipsa armiranog mrežicom. Daljnjom stratigrafskom analizom utvrđeno je više bojanih naliča (dva sloja bijele, svijetlosiva i bijela) koji su nanесeni na finu sivu žbuku i najvjerojatnije na izvornu finu svijetlosivu žbuku koja se nalazi na građi od drvenih letvica.

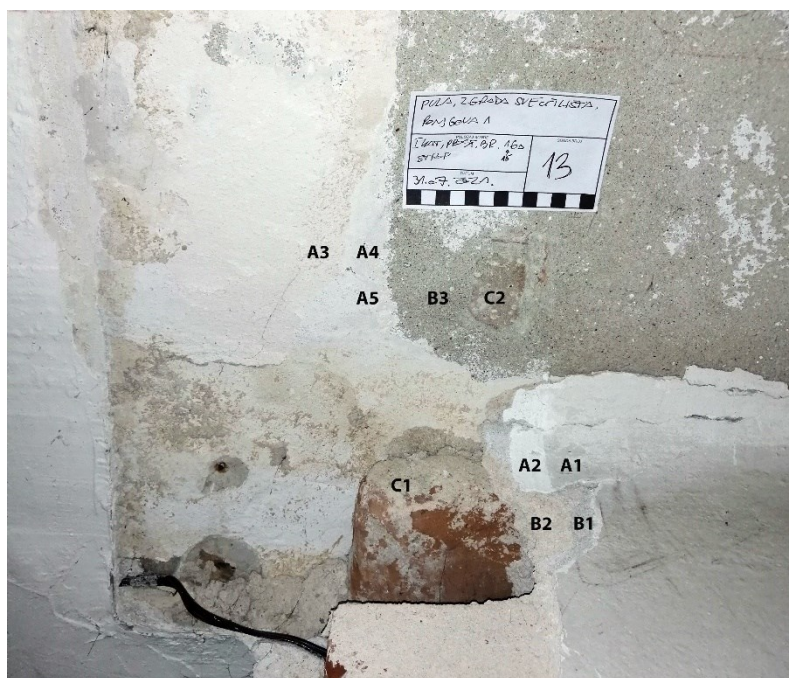
| <b>SONDA 13</b> | <b>1 KAT, PROST. BR. 15 I 16B</b> | <b>STROP</b> |

Djelomičnim uklanjanjem spušenog Armstrong stropa utvrđen je oštećeni izvorni strop. Sonda je izvedena na spoju prostorija broj 15 i 16b koja se nalazi na prvome katu zgrade. Stratigrafskom analizom sonde utvrđen je djelomično urušen naknadno zidan sjeverni zid prostorije broj 16b na kojem su utvrđeni svijetlosivi i bijeli nalič koji su nanесeni na finu sivu i grubu svijetlosivu žbuku koje su nanесene na građu od opeke. Daljnjom stratigrafskom analizom utvrđena su dva bijela bojanih naliča koji su najvjerojatnije nanесeni izvorni svijetlosivi nalič i finu sivu žbuku s komadićima vapna koja se nalazi na građi od armiranog betona.

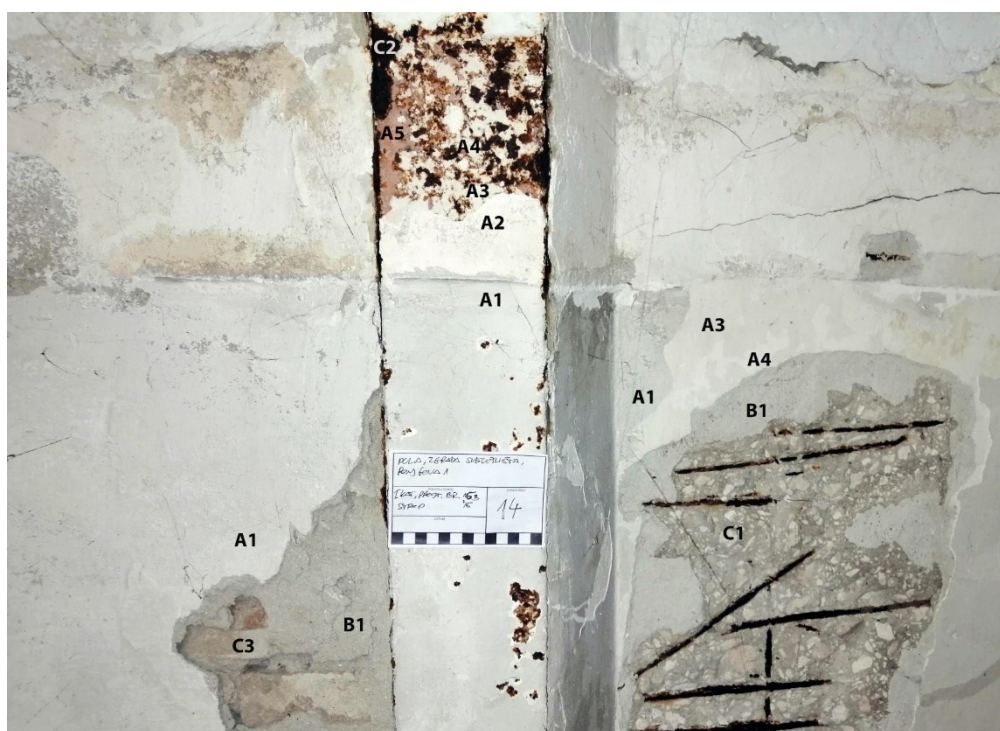
| SONDA 14 | 1 KAT, PROST. BR. 15 I 16B | STROP |

Djelomičnim uklanjanjem spušenog Armstrong stropa utvrđen je oštećeni izvorni strop. Sonda je izvedena na spoju prostorija broj 15 i 16b koja se nalazi na prvome katu zgrade. Analizom sonde utvrđena je građa stropa koja se sastoji od čelične grede koja dijeli pruski svod (južna strana) zidan opekom i armirani beton (sjeverna strana). Stratigrafskom analizom bojanih i žbukanih slojeva utvrđeno je više naknadnih bojanih naliča (svijetlosiva, bijela, dva sloja svijetlosive i roza) koji su nanесeni na finu sivu žbuku.

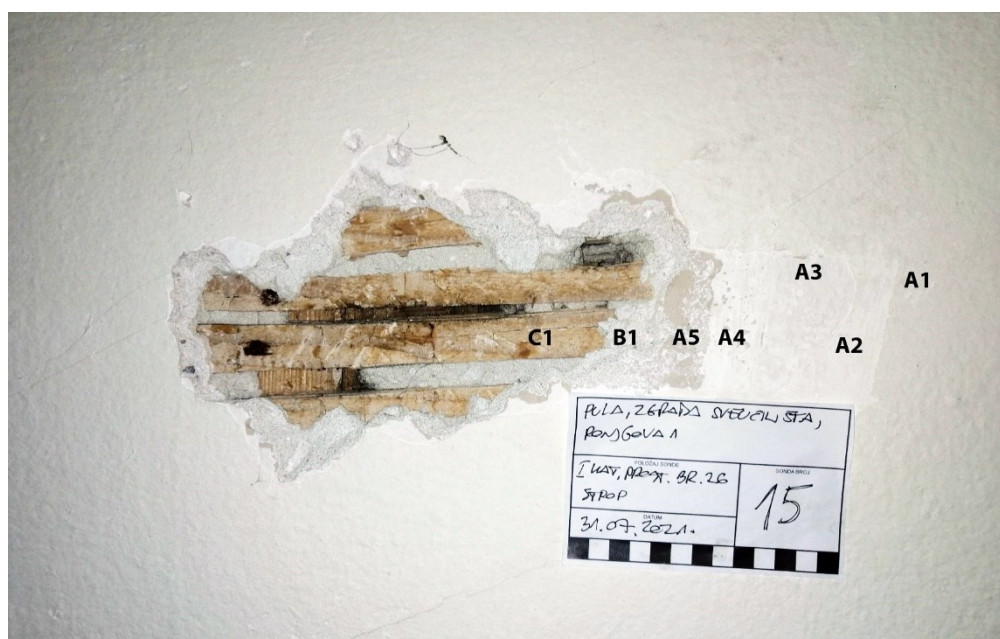
| SONDA 15 | 1 KAT, PROST. BR. 26 | STROP |

Djelomičnim uklanjanjem spušenog Armstrong stropa utvrđen je izvorni strop. Sonda je izvedena na južnom dijelu stropa prostorije broj 26 koja se nalazi na prvome katu zgrade. Stratigrafskom analizom sonde utvrđeno je više recentnih naliča (tri sloja bijele) koji su najvjerojatnije nanесeni na izvorni svijetlosmeđi nalič i finu svijetlosivu žbuku koja je nalazi na građi od drvenih letvica.

Stratigrafskom analizom sonde (br. 15) izvedene na stropu **prostorije broj 26** utvrđen je spuštenu Armstrong strop s podkonstrukcijom fiksiranom za građu izvornog stropa. Daljnjom stratigrafskom analizom sonde utvrđeno je više recentnih bojanih naliča (tri sloja bijele) koji su najvjerojatnije nanесeni na izvorni svijetlosmeđi bojani nalič i finu svijetlosivu žbuku koja je nalazi na građi od drvenih letvica.

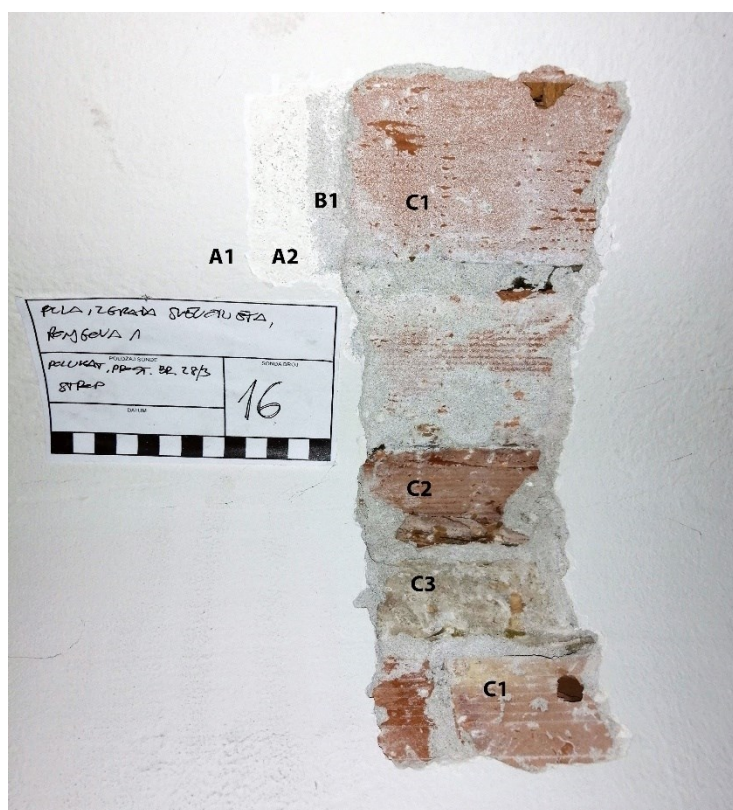
| SONDA 16 | POLUKAT, PROST. BR. 28/3 | STROP |

Sonda je izvedena na spoju stropa i južnog zida prostorije broj 28/3 koja se nalazi na polukatu zgrade. Uklanjanjem recentnih bojanih naliča (dva sloja bijele) nanesenih na finu svijetlosivu žbuku utvrđena je recentna građa koja se sastoji od šuplje blok opeke. Stratigrafskom analizom južnog zida utvrđena je recentna šuplja blok opeka te izvorna drvena greda i opeka koji dijela strop od zida.

Stratigrafskom analizom sonde (br. 16) izvedene na stropu **prostorije broj 28/3** utvrđeno je više recentnih bojanih naliča (dva sloja bijele) nanесenih na finu svijetlosivu žbuku. Daljnjom stratigrafskom analizom utvrđena je recentna građa koja se sastoji od šuplje blok opeke. Stratigrafskom analizom

južnog zida utvrđena je recentna šuplja blok opeka te izvorna drvena greda i puna opeka koji dijela strop od zida.

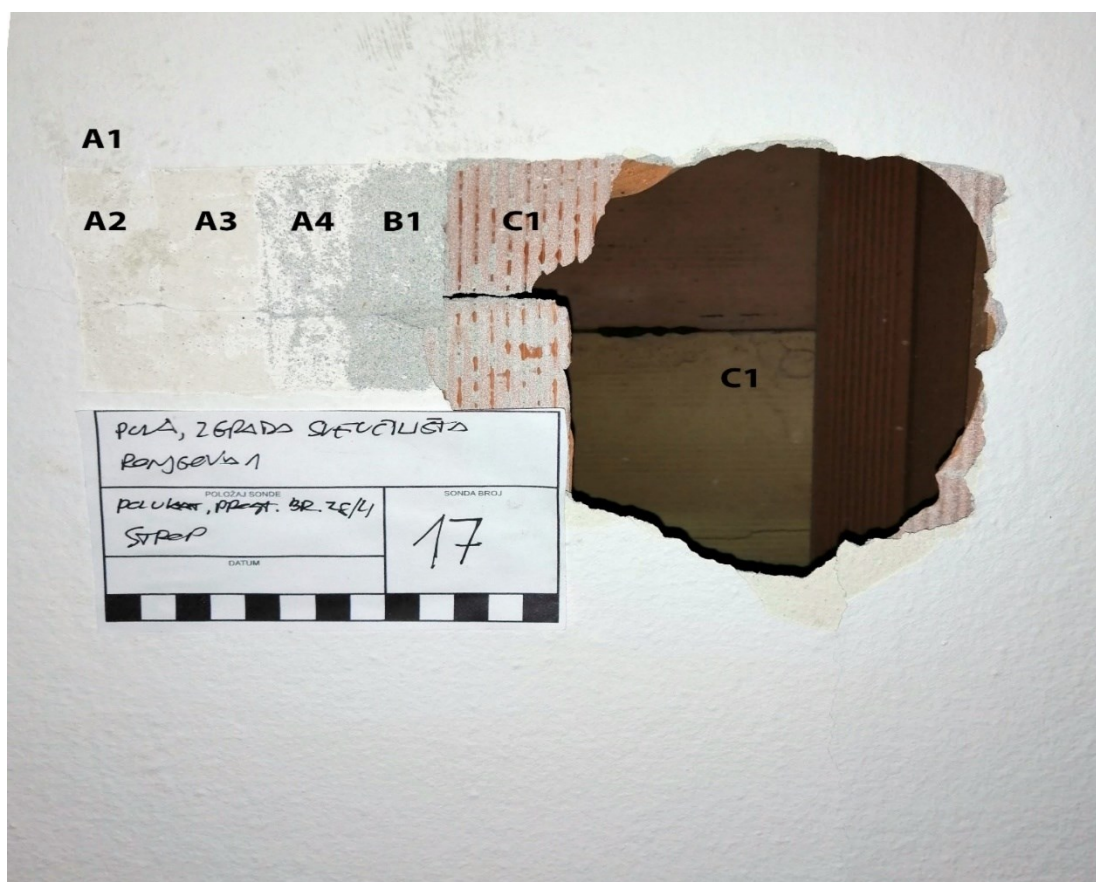
| SONDA 17 | POLUKAT, PROST. BR. 28/4 | STROP |

Sonda je izvedena na sjeverozapadnom dijelu stropa prostorije broj 28/4 koja se nalazi na polukatu zgrade. Uklanjanjem recentnih bojanih naliča (dva sloja bijele, svijetlosiva i bijela) nanesenih na finu svijetlosivu žbuku utvrđena je recentna građa koja se sastoji od šuplje blok opeke.

Stratigrafskom analizom sonde (br. 17) izvedene na stropu **prostorije broj 28/4** utvrđeno više recentnih bojanih naliča (dva sloja bijele, svijetlosiva i bijela) nanesenih na finu svijetlosivu žbuku. Daljnjom stratigrafskom analizom utvrđena je recentna građa koja se sastoji od šuplje blok opeke.

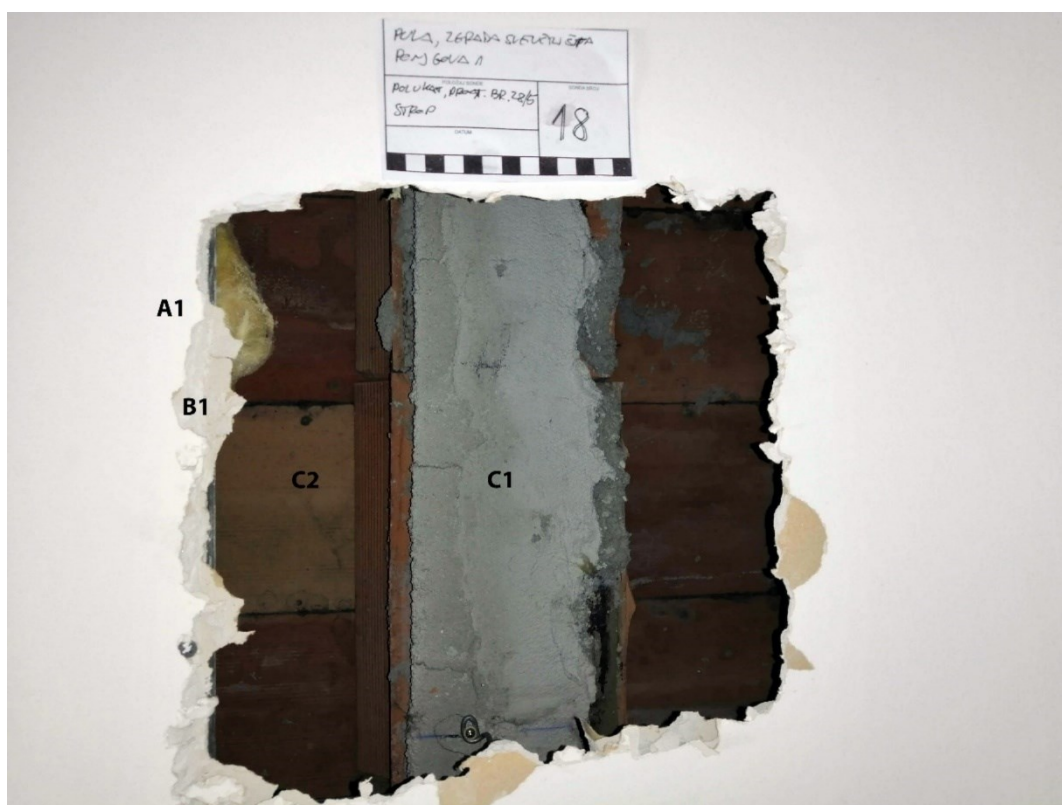
| SONDA 18 | POLUKAT, PROST. BR. 28/5 | STROP |

Djelomičnim uklanjanjem spušenog stropa prostorije broj 28/5 koji se sastoji od gips kartonskih ploča bojanih u bijelo utvrđena je recentna armiranobetonska greda i građa od šuplje blok opeke.

Stratigrafskom analizom sonde (br. 18) izvedene na stropu **prostorije broj 28/5** utvrđen je recentni bojani nalič nanesen na gips kartonsku ploče čija je podkonstrukcija pričvršćena za recentnu armiranobetonsku gredu i građu od šuplje blok opeke.

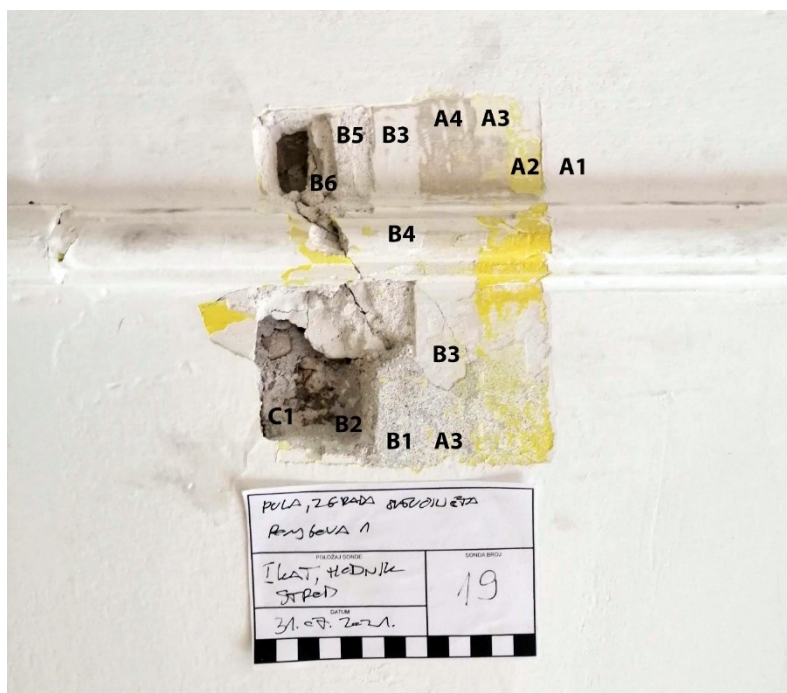
| SONDA 19 | 1 KAT, HODNIK | STROP |

Sonda je izvedena na sjevernom središnjem dijelu stropa hodnika koji se nalazi na južnom dijelu zgrade koji se nalazi na prvome katu zgrade. Stratigrafskom analizom sonde s donje strane platke štukature utvrđeno je više bojanih naliča (bijela, žuta i krem bijela) koji su nanesei na finu sivu i grubu sivu (špric) žbuku koja je nanesei na armiranobetonsku ploču. Daljnjom stratigrafskom analizom štukature utvrđen je najvjerojatnije izvorni svijetlosmeđi bojani nalič koji je nanesei na izvorni sloj gipsa i finu svijetlosivu žbuku koji su nanesei na armiranobetonsku građu stropa.

Stratigrafskom analizom sonde (br. 19) izvedene na stropu **hodnika** utvrđeno je više recentnih bojanih naliča (bijela, žuta i krem bijela) koji su nanесeni na finu sivu i grubu sivu (špric) žbuku koja je nanесena na armiranobetonsku ploču. Daljnjom stratigrafskom analizom štukature utvrđen je najvjerojatnije izvorni svijetlosmeđi bojani nalič koji je nanесen na sloj gipsa i finu svijetlosivu žbuku koji se nalaze na armiranobetonskoj građi stropa.

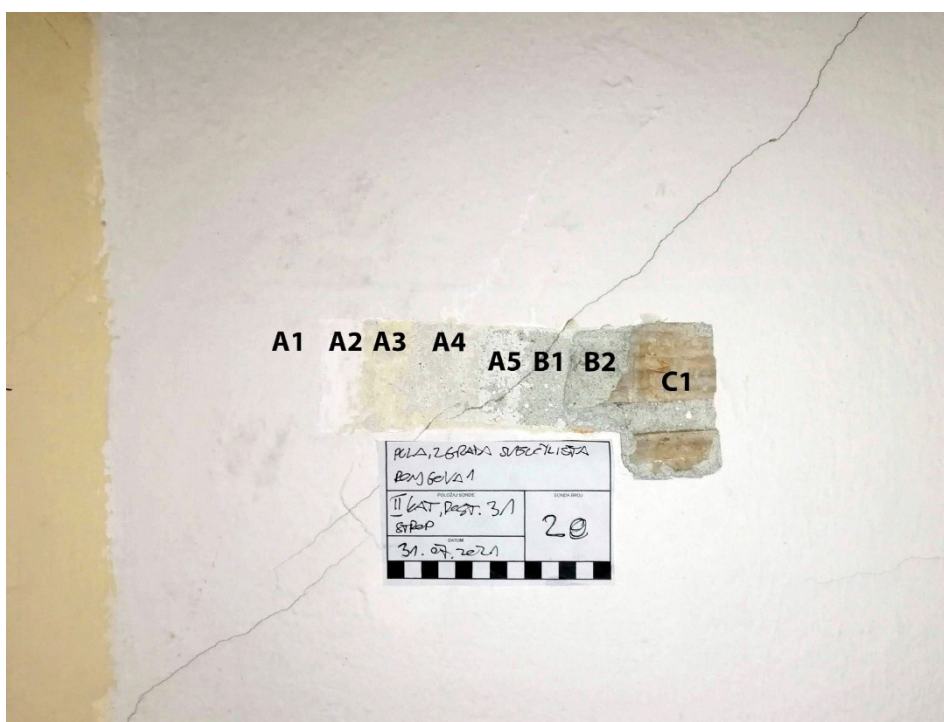
| SONDA 20 | 2 KAT, PROST. BR. 31 | STROP |

Sonda je izvedena na jugoistočnom dijelu stropa prostorije broj 31 koja se nalazi na drugome katu zgrade. Stratigrafskom analizom sonde utvrđeno je više recentnih naliča (dva sloja bijele i dva sloja svijetlosive) koji su najvjerojatnije nanесeni na izvorni svijetlosivi nalič i dva sloja fine svijetlosive žbuke koja je nalazi na građi od drvenih letvica.

Stratigrafskom analizom sonde (br. 20) izvedene na stropu **prostorije broj 31** utvrđeno više recentnih bojanih naliča (dva sloja bijele i dva sloja svijetlosive) koji su najvjerojatnije nanesen na izvorni svijetlosivi bojani nalič i dva sloja fine svijetlosive žbuke koja je nalazi na građi od drvenih letvica.
